**本期內容：**學校工作場所災害案例報告，原因分析與防災對策

資料來源：**教育部安全衛生電子報中心**

# 學校工作場所職業災害案例報告 1

## 某大學 土木系材料室 電線走火意外

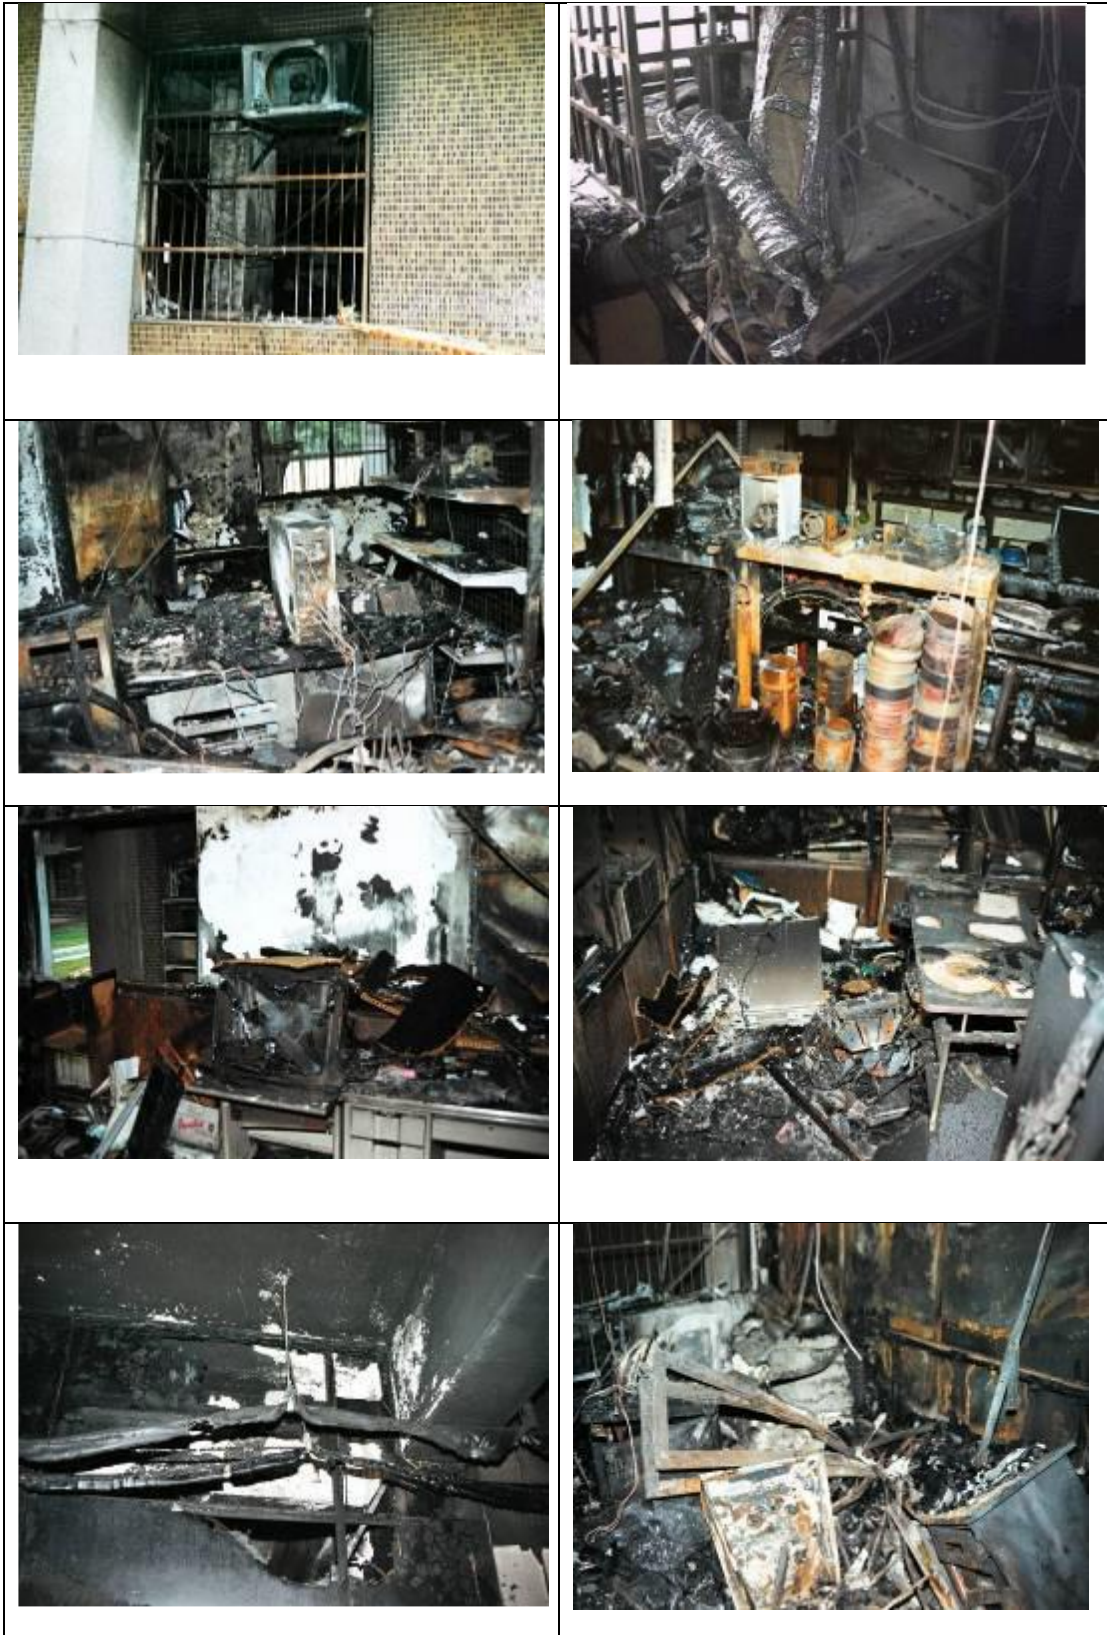
現場災害調查照片

某大學工程館土木系材料室因室內配線老舊，在年假期間無人出入的情形下意外引發電線走火，幸無人傷亡。

- (一) 室內配線老舊，引發電線走火。
- (二) 加熱水浴缺水，過熱起火。

未定期檢修配線，加熱水浴未加裝安全裝置或採用間接加熱。

- 1. 老舊建物室內配線，應全面安檢並修整。
- 2. 加強實驗室電氣安全教育訓練。
- 3. 重新訂定實驗室安全用電工作守則。
- 4. 放假日實驗室電源開關要關閉，如有必要使用要有人在現場監控。
- 5. 諸如加熱水浴等須連續運轉之設備，其在運轉中需有人在現場監控。加熱水浴最好改用間接加熱，或加裝安全用液位計。

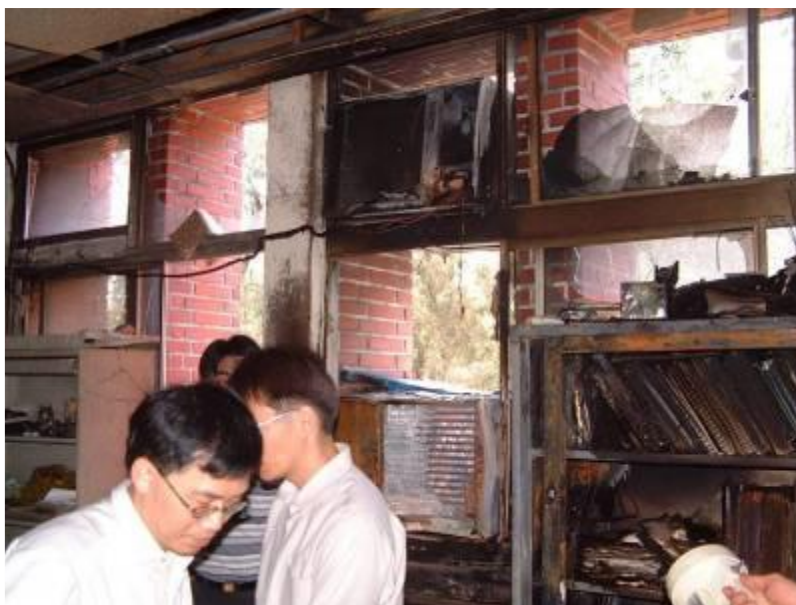
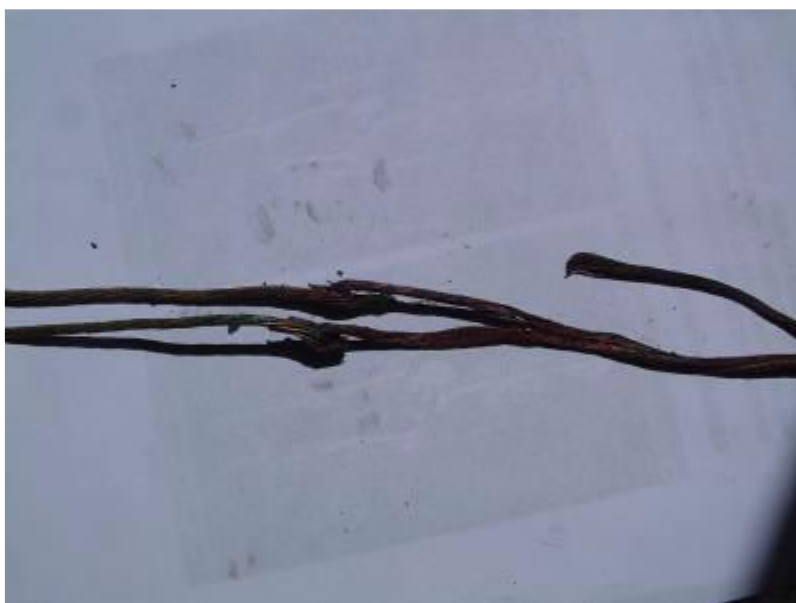
現場災害調查照片

某大學電機系研究室於 92 年X 月X 日凌晨1 點40 分左右發生火警，1 時55 分消防隊抵達，2 時5 分控制火勢，2 時30 分左右撤離。火警初期，該系師生即到現場進行通報及疏散同學工作。然因當時已濃煙密佈故無法以現場滅火器搶救，致使災情變大，雖無人傷亡但財物損失高達200 萬元左右。經該校環安中心會同消防局鑑定人員於X 月X 日現場堪驗，初步鑑定本次火災係研究室窗型冷氣機之電源線安裝不當所致。同日產險公司來現場會勘初估火災損失約15-20 萬元，如含滅火時水損部分則達200 萬元左右。X 月X 日持續現場清理工作及研擬重建工作，並要求各研究室加強安衛教育，並儘速建立實驗室安衛檢查制度。

不安全狀況：冷氣機電源線長度不足，在跨接時僅用兩倒勾方式相連（未用壓接、焊接或連接插座），並將電源線塞入冷氣機殼子下方，再以海綿及膠布封住，由於電源線接觸面積不夠，接點電阻變大，致使兩條隔離之電線短路，引燃其包覆之海綿及冷氣機下方桌面上之書本等易燃物。

1. 應建立電氣設施施工之安全驗收標準程序書，並加以落實。

2. 對前述包商所承攬之電氣設施，應依所訂之安全驗收程序書全面地逐項加以查核。

3. 應落實全校師生之消防教育訓練工作。

4. 火災現場及受波及建物內之電氣線路安全性應加以確認，如有疑慮應全面

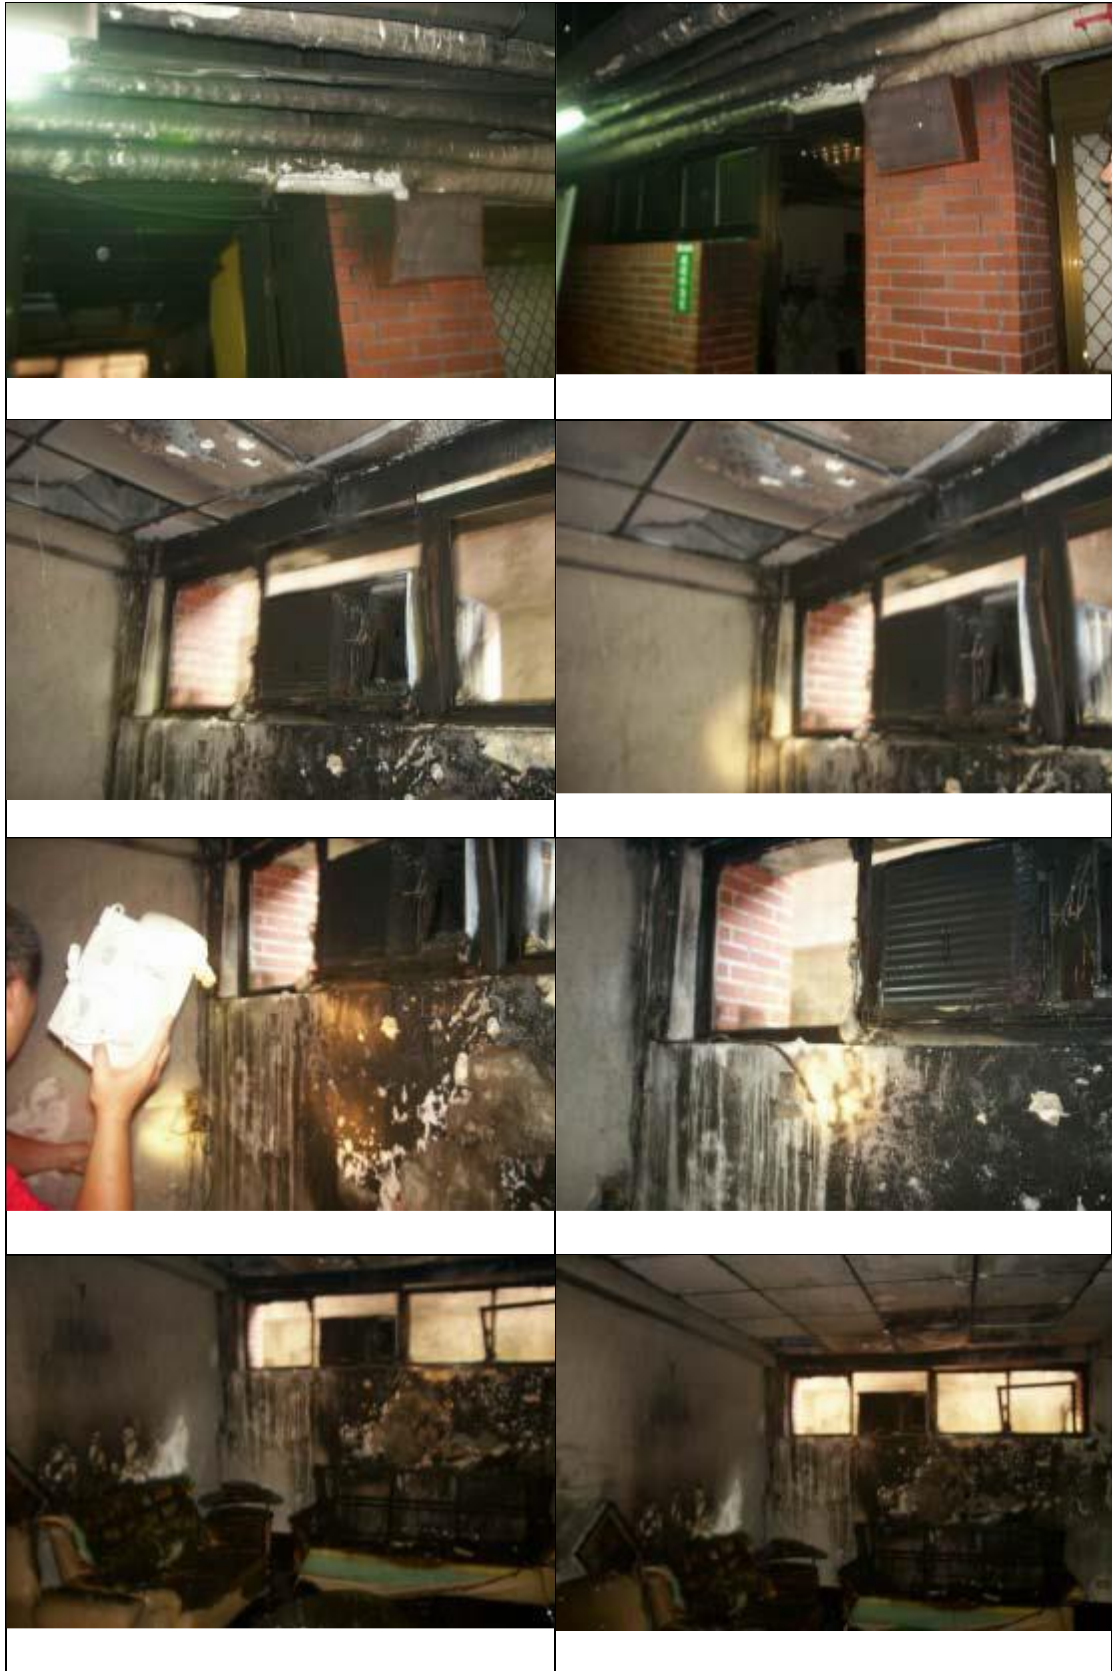
現場災害調查照片

某大學理學院地下室發生火警，因冷氣機面板或電線短路引發火災，塑膠外殼帶著火掉落下方沙發，導致沙發著火延燒至其他沙發及茶几，引發火警。

某大學於 92 年 X 月 X 日 18 時 33 分值班室消防監控電腦銀幕顯示理學院地下室發生火警，值班人員立即向 119 報案，並作初步滅火，消防隊趕到後於 18 時 50 分撲滅火勢，經鑑定了解初判可能為一般冷氣機電線或面板老舊劣化短路引發著火（無熔絲開關跳脫），先燒毀面板及塑膠外殼，著火之塑膠外殼掉落下方沙發，導致沙發著火延燒至其他沙發及茶几，毀損情形如所附照片。於 92 年 X 月 X 日 19 時左右接獲消息立即連絡上該校緊急連絡電話，了解發生地點為理學院地下室，由於正值暑假期間，該教授休息室並無人使用，無人傷亡，已照相存檔，學校並檢討全面檢修老舊之設備。

冷氣機長時間未使用卻未將電源線拔掉，因電器老舊導致絕緣老化，易引發短路。

1. 加強實驗室電氣安全訓練

2. 例假日或無人使用時，實驗室總電源開關要關閉

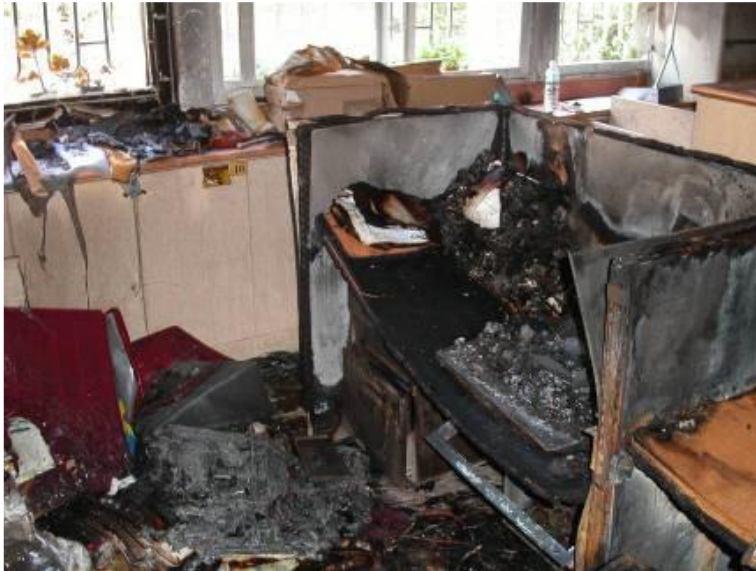
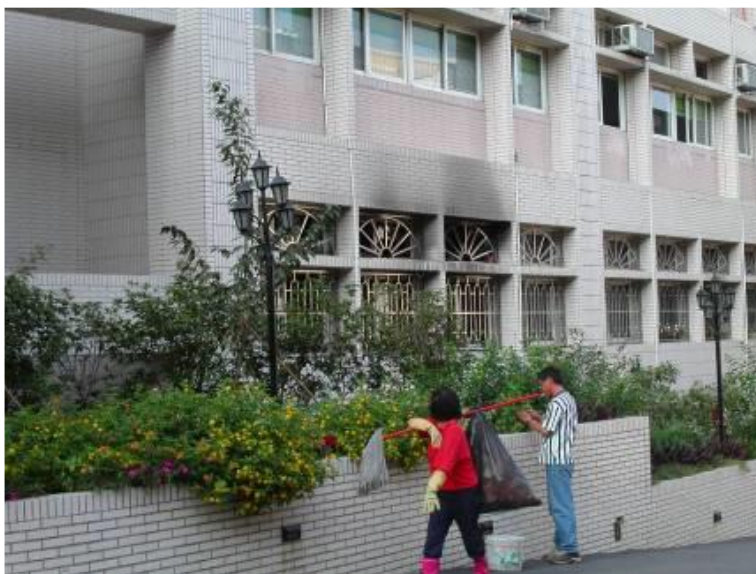
### 現場災害調查照片

技術學院於 92 年X 月X 日8 時20 分學生發現進修部教務組辦公室有濃煙竄出，即向該校行政聯合服務中心報告，現場起火點為負責學生資料之處理工作，設有電腦掃瞄器等設備，並存有部份書面資料及擦拭用酒精綿片，災害發生後附近設備燒毀，周遭受到波及，其餘地區遭濃煙燻黑。行政聯合服務中心接獲學生報告後隨即通報環安組，環安組通知營繕組前往處理，並通報消防隊，營繕組人員先破壞窗戶，朝內噴水，再破壞大門查看，消防隊趕到後，掌握現場，此時濃煙已大致受到控制，實際發生原因，正由消防隊調查中，保險公司亦到場了解損失情形，初步估計有10 台電腦損毀，若干台受潮，加上其他硬體及設施，損失約在100 萬元上下

1. 直接原因：火災。
2. 間接原因：電線著火引起。

3. 基本原因：電線老舊，未定期更新

(一)對於電氣設備裝置及線路應依電業法規規定施工。

1. 不得使用延長線接裝各種電氣設備或器具。
2. 延長線不得有接頭及不得使用二條以上電線直接連接。
3. 與電路無關之任何物件，不得懸掛或放置於電線或電氣器具上，如電線線路上方不得置有其他物體或物質以避免壓破或不易散熱而熱之蓄積導致起火，電腦主機及其他電氣器具亦不得放置任何物件於其上方。
4. 個別電氣設備、器具等應有獨立電源插座。
5. 電氣設備、器具等均應有良好接地。
6. 電氣設備或器具之電路電線不得置於人員行走通道，如無法避免時應有適當之保護措施。
7. 電氣設備或器具之電路電線不得置於座位容易踐踏之處或因椅子移動可能

(二)助燃物質(如本案中之擦拭用酒精綿片)應妥善收置。
