本期內容：學校工作場所災害案例報告，原因分析與防災對策

資料來源：**教育部安全衛生電子報中心**

學校工作場所職業災害案例報告 1

從事有機溶劑萃取作業因固定架鬆脫掉落發生起火災害

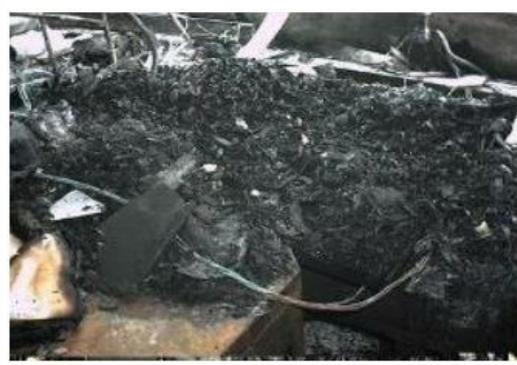
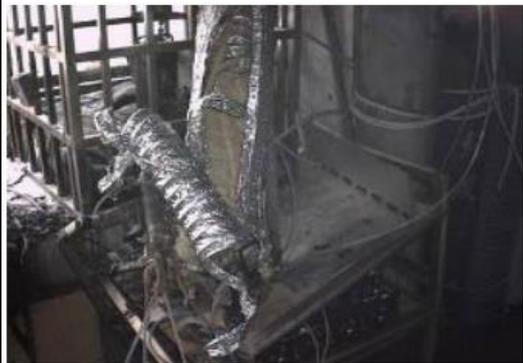
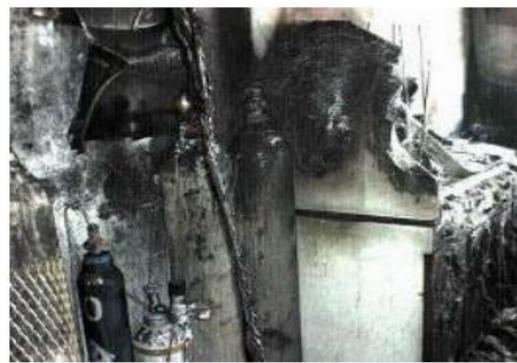
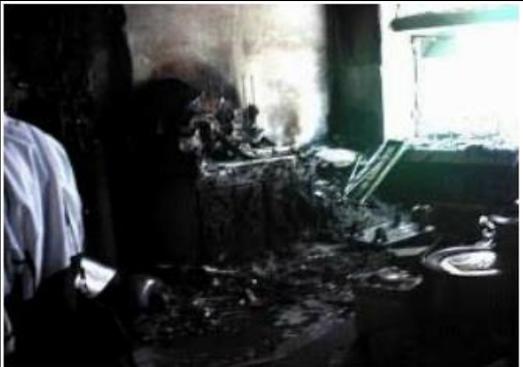
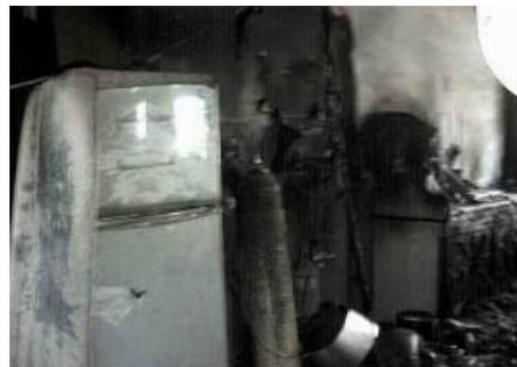
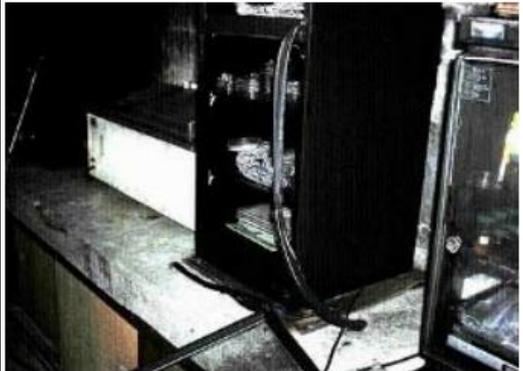
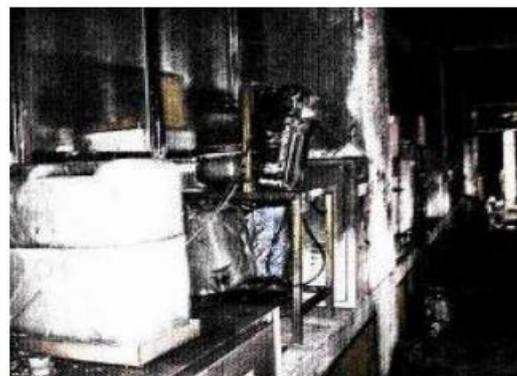
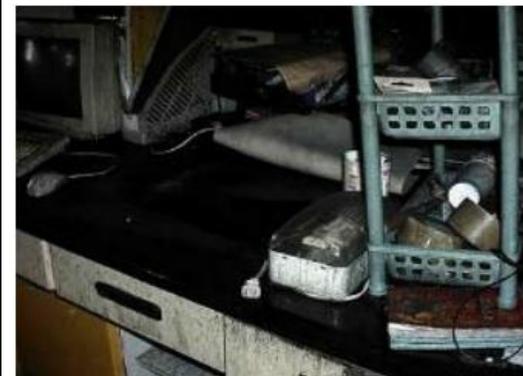
現場災害調查照片

樣品以有機溶劑萃取實驗在無人監視下進行過夜萃取，當有機溶劑遇熱著火無人立即處理，導致此次事故發生且擴大至隔壁實驗室。

實驗室負責老師 A 博士於 92 年×月×日夜間十點檢查××實驗室，確認樣品溶劑萃取實驗運轉正常後離開學校，但隨即在當日夜間十點四十分左右，同校 B 老師與 C 老師聽到玻璃震碎聲音，並察覺該××實驗室窗戶冒出火苗後，分別通知教官室及消防隊，於近十分鐘後消防隊到達並立即通知大樓內所有各樓層人員疏散並進行斷電措施，隨即破門進入××實驗室內搶救，很快地以消防水及乾粉滅火器在十一點十分左右完成滅火及實施現場管制，但因為沒有配戴適當的呼吸防護具貿然進入的同時吸入大量刺激性氣體後，造成有三十多位義消與消防隊員產生身體不適症狀至醫院就診，但都無大礙並各自回家修養，隔日上午九點三十分消防局即派員至火場進行鑑識工作。初步判斷第一現場是由××實驗室內靠近南側角落在進行溶劑萃取實驗的通風櫃內因有機溶劑(可能為正己烷)遇熱著火導致此次事故，造成××實驗室全毀及緊鄰的單元操作及儀器分析實驗室受到嚴重毀損，部分儀器因通風排氣櫃裝設不當亦受波及，所幸並無校方人員傷亡。初步估計此次災害造成的損失約在一千萬元以上。

1. 直接原因：可燃性蒸氣遇熱起火燃燒

不安全狀況：固定架不牢固且放置太多易燃物在通風排氣櫃內

不安全動作：加熱板溫度僅以目視調整方式，且無人員注意下進行連續過夜運轉操作

未建立實驗室實驗操作的標準操作程序書供作實驗室人員安全衛生教育訓練之用，並且未針對前次發生之溶劑蒸乾事件採行預防措施。實為實驗室安全衛生管理未受重視且忽視實驗進行之危險性所造成。

此次事故主要是因人為疏忽導致，在無人看管下與通風排氣櫃內進行溶劑萃取實驗，因固定架鬆脫掉落導致玻璃器皿破裂並產生溶劑蒸氣著火，同時亦無針對因溶劑蒸乾之事件採行預防措施，建立類似實驗步驟的標準操作程序並進行人員的安全衛生教育訓練。

1. 避免在無人監視情形下進行類似此次的溶劑加熱萃取實驗，應指派專人看顧並有關問題發生之詢問電話或通報的相關單位電話。
2. 不得將所有的排氣櫃通風管串接，以防止因動壓不足及風管產生擾流造成震動音及因煙囪效應而使鄰近區域受波及。
3. 應對每次的事故進行詳細的原因調查並提出改善對策，必要時應將其彙整成案例做為人員教育訓練之教材。
4. 應將所有實驗室的儀器設備操作建立標準操作程序，避免在排氣櫃內放置大量的溶劑藥品，除降低排氣性能外，亦可能變成引起火災的易燃物。
5. 應將實驗室內所有使用的危險物品建立清單放置在實驗室及專責管理單位，並將其放置地點及位置建檔並定期檢點及推陳出新。
6. 應在校內建立實驗室火災緊急應變小組並配合消防隊員進行消防搶救演練及要求所有相關教職員工生參與。
7. 必要時應加裝氣體監測及通報系統，儘早處置以免災害擴大。

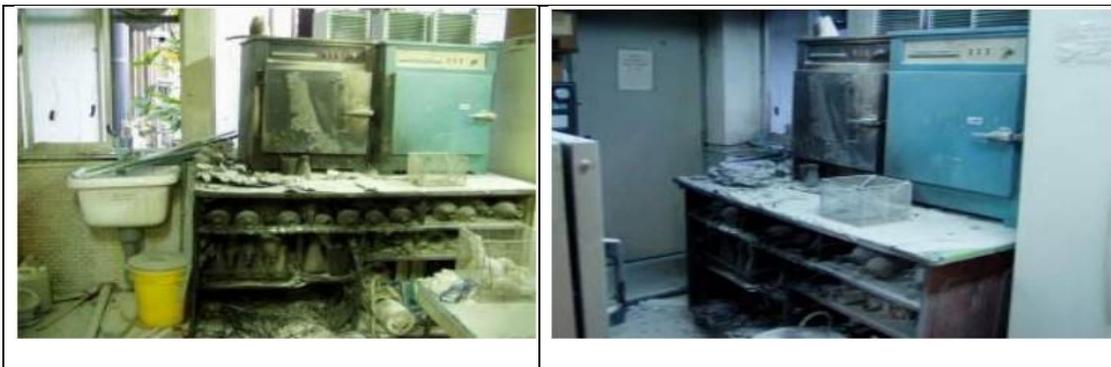
現場災害調查照片

某大學實驗室烘箱電線走火。

1. 直接原因：實驗室烘箱電線走火。

不安全狀況：烘箱過於老舊，電線絕緣不佳。

不安全動作：烘箱使用過程中，未有人員在場監視。

1. 對類似之電器用品進行全面清查及安檢。
2. 對過於老舊之電器用品應更新。
3. 加強電器用品之安衛教育訓練。
4. 擬定實驗室安全用電工作守則。
5. 對需用電設備，在使用過程中應有人在場監視。

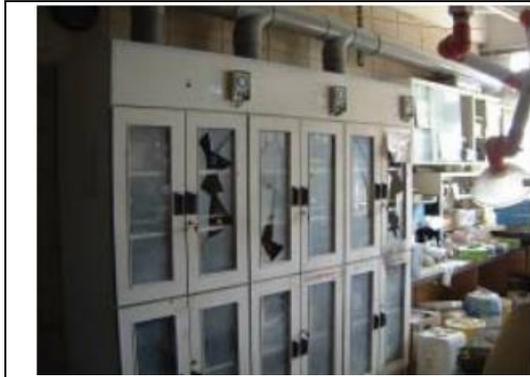
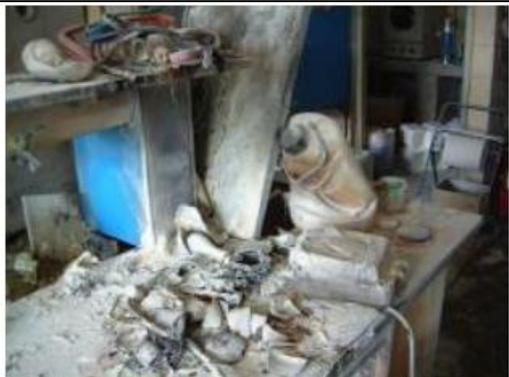
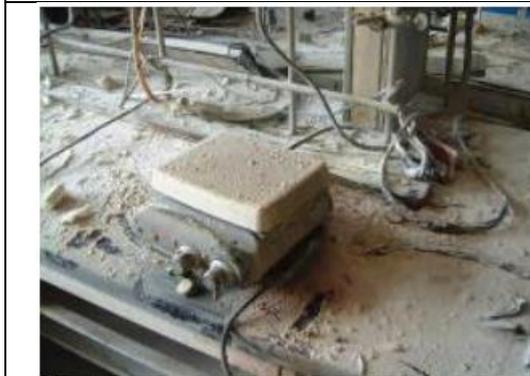
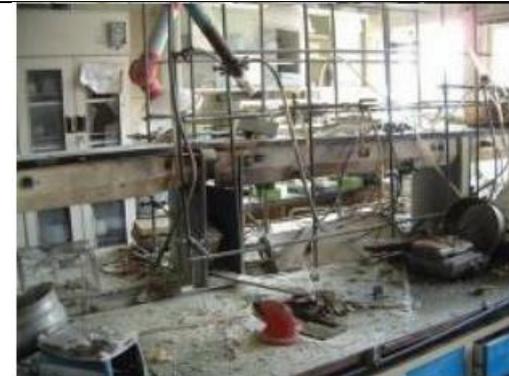
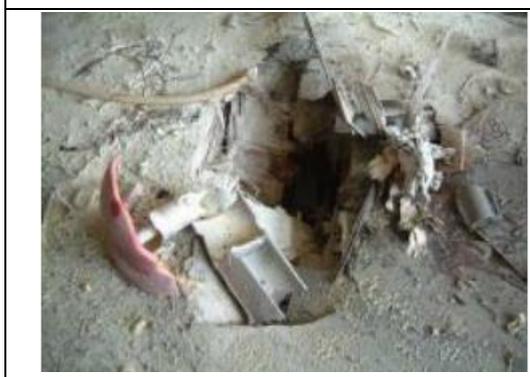
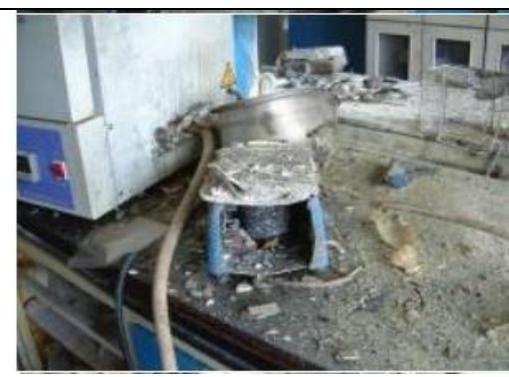
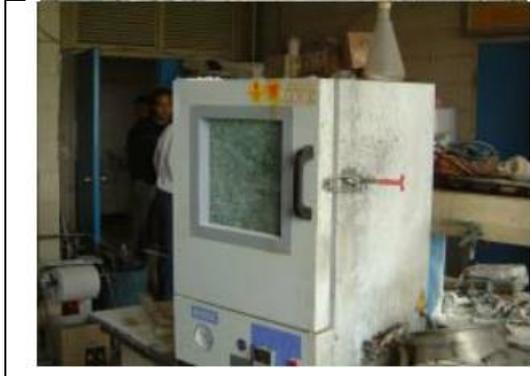
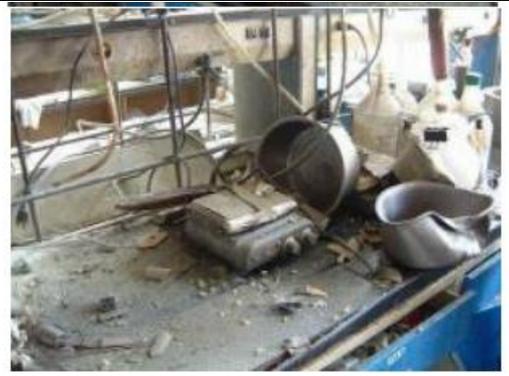
現場災害調查照片

某大學無機高分子研究室進行偶氮化合物研究的加熱實驗及乙腈回收再利用的蒸餾實驗，研究生外出實驗室在無人的狀況下繼續加熱反應，疑似冷卻管破裂鬆脫，冷卻水使蒸餾容器溫差過大而產生劇烈反應而爆炸，其爆炸同時波及實驗桌旁之丙酮溶劑容器而引起火災，經同學發現以滅火器將火撲滅。

1. 直接原因：爆炸。

(1) 蒸餾設備之冷卻管老化未更換。

(2) 現場無操作人員監視。

(3) 實驗桌上有易燃物

人員離開實驗室，未關閉運轉中之儀器設備

1. 於進行化學實驗時，實驗室要留有人員看守。

2. 訂定各實驗室操作注意事項及工作守則。

3. 加強學生實驗室安全衛生教育訓練。

4. 儀器設備於操作前應實施自動檢查。

5. 對學校有類似實驗室（進行蒸餾或分餾實驗）之儀器應全面檢查。

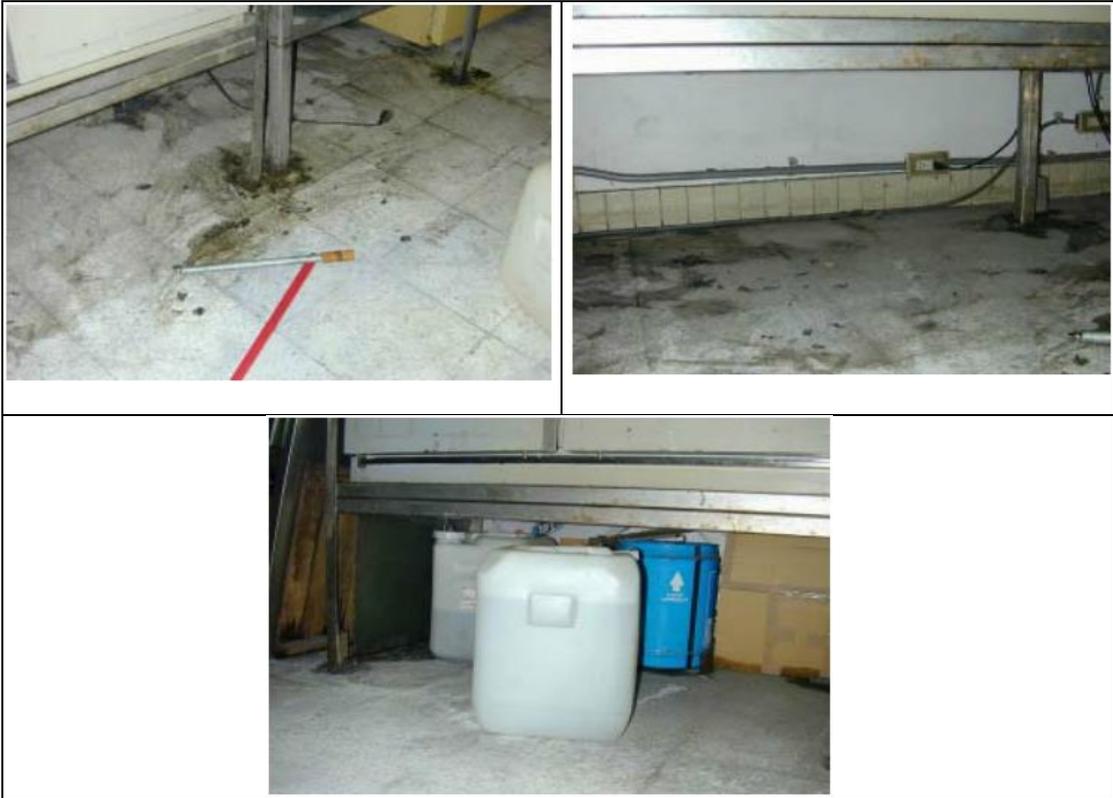
現場災害調查照片

某大學研究生在實驗室內聽到走廊傳聲響，隨後警鈴響起。當時走廊無人，置於保溫箱下方之無機酸廢液桶蓋子已彈至地面，桶子冒出紅棕色氣體，其內之液體噴濺出，產生濃厚酸味。

A．因廢液桶放置於走廊上，經太陽照射或廢液桶上方之保溫箱使用，溫度升高，內容物發生變化。

B．因廢液桶置放於走廊上，乏人管理，可能有不明人士倒入不相容之其他廢液，產生化學反應。

1. 直接原因：廢液噴濺。

(1) 存放於保溫箱下方。

(2) 未依規定將廢液放置於廢液儲存間。

(3) 廢液桶上雖有標示，因存放位置不當，易造成學生隨意傾倒廢液。

1. 落實廢液分類、收集、儲存之標準作業程序。

2. 檢查校內之相關實驗室是否有類似問題存在。

3. 廢液桶應依規定存放，並使用合適的桶子分類收集、標示、儲存，且儲存位置應上鎖。

4. 廢液桶附近不宜有高溫設備或受到陽光直射。
